LAUDO TÉCNICO DE VISTORIA - COLAPSO DO MURO DA ESCOLA PEDRO ALVES DE SOUZA

Cupira-PE, 15 de julho de 2025.

PREFEITURA MUNICIPAL DE CUPIRA

DATA DA VISTORIA: 15 de julho de 2025

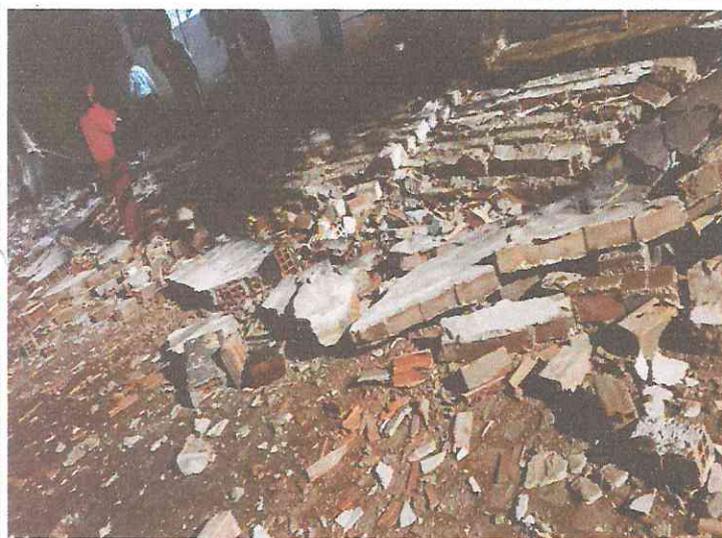
Data: 14 de julho de 2025

Descrição: Imagem do colapso do muro da escola Pedro Alves de Souza

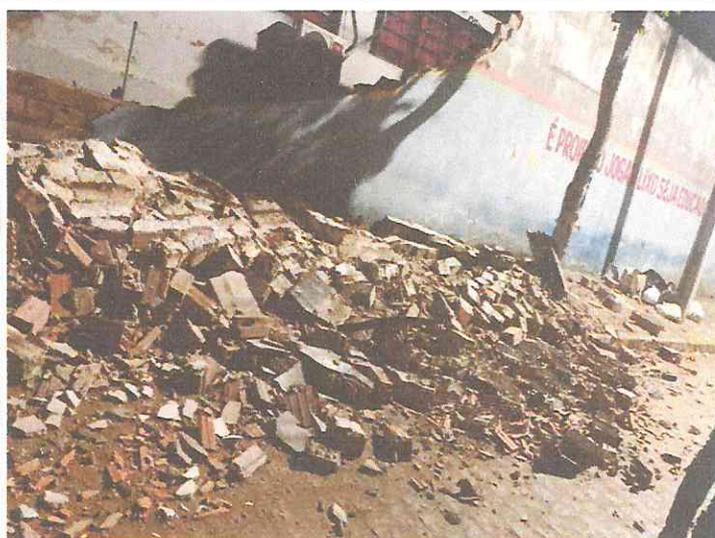
Data: 14 de julho de 2025

Descrição: Imagem do colapso do muro da escola Pedro Alves de Souza

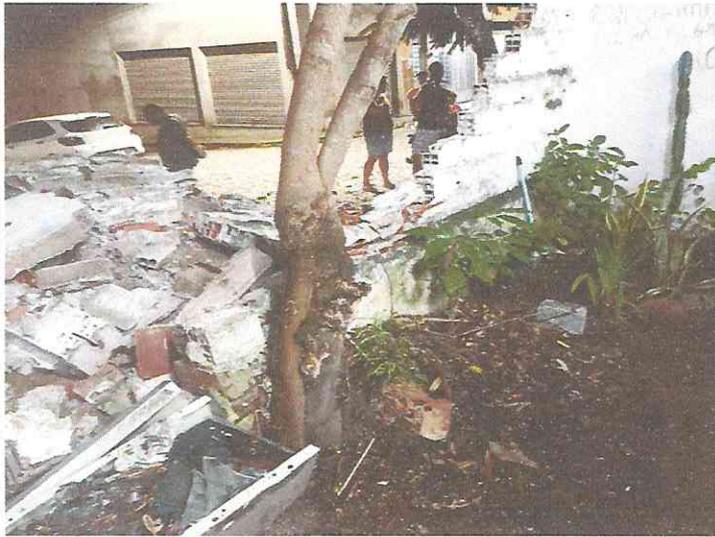
Data: 14 de julho de 2025

Descrição: Imagem do colapso do muro da escola Pedro Alves de Souza

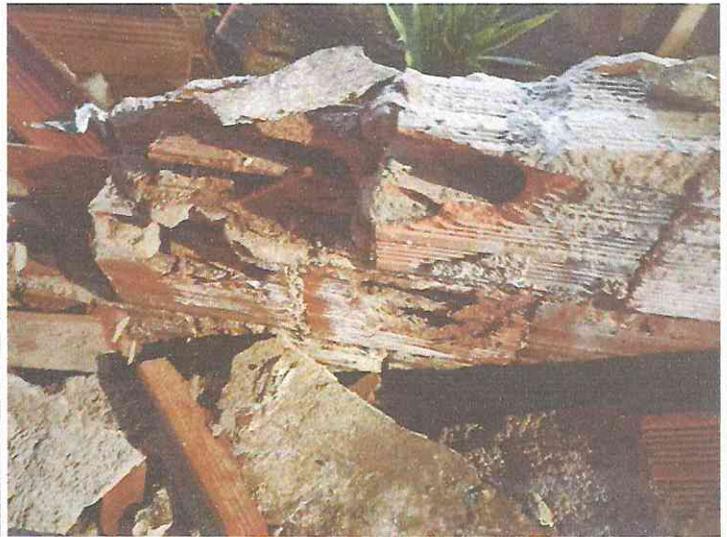
Data: 14 de julho de 2025

Descrição: Imagem do colapso do muro da escola Pedro Alves de Souza

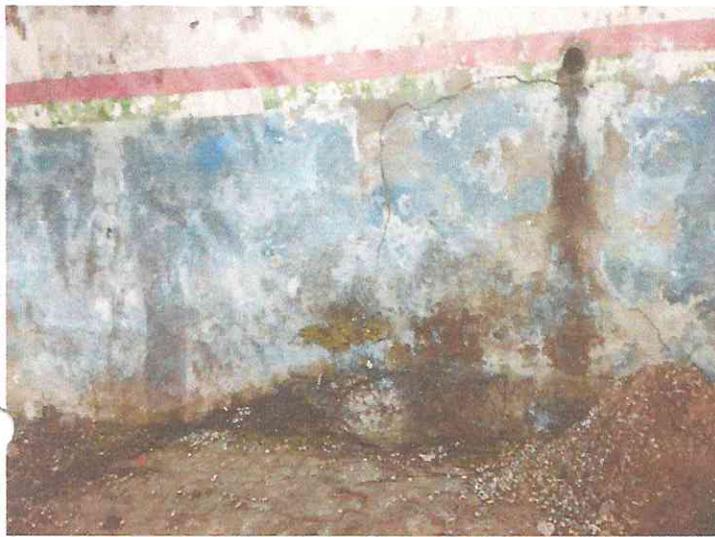
Data: 14 de julho de 2025

Descrição: Imagem do colapso do muro da escola Pedro Alves de Souza

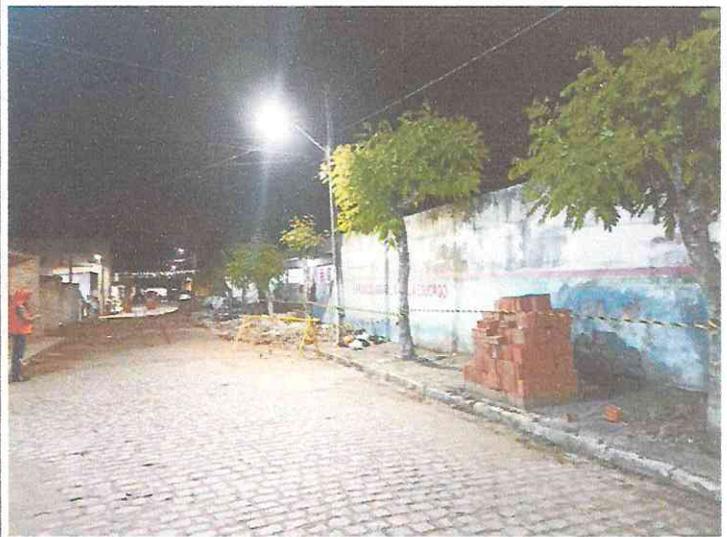
Data: 14 de julho de 2025

Descrição: Imagem do colapso do muro da escola Pedro Alves de Souza

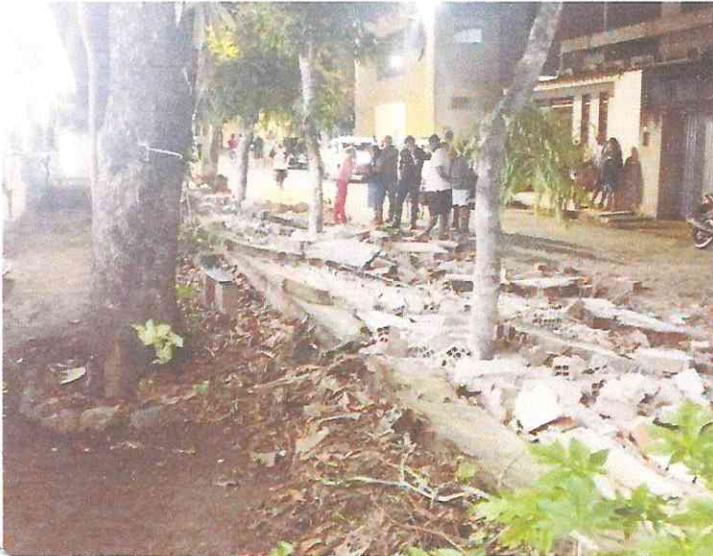
Data: 14 de julho de 2025

Descrição: Imagem do colapso do muro da escola Pedro Alves de Souza

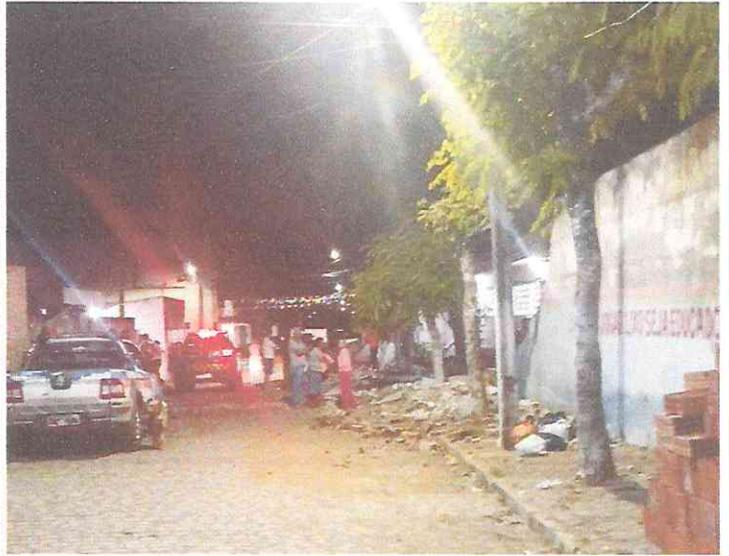
Data: 14 de julho de 2025

Descrição: Imagem do colapso do muro da escola Pedro Alves de Souza
