OBJETO: CONTRATAÇÃO DE EMPRESA DE ENGENHARIA DESTINADA A EXECUTAR OS SERVIÇOS DE REFORMA DO TELHADO DA QUADRA POLIESPORTIVA CLÓVIS FERREIRA NO MUNICÍPIO DE CUPIRA-PE		BM 02
Relatório Fotográfico		Data do Relatório:
Obra:	REFORMA DO TELHADO DA QUADRA POLIESPORTIVA CLÓVIS FERREIRA NO MUNICÍPIO DE CUPIRA-PE	13/10/2025
Local:	Zona Urbana, Município de Cupira-PE	Período:
Contrato:	097/2025	Data da OS: 06/08/2025 Prazo do contrato: 12 meses Prazo de execução: 03 meses 18/09/2025 A 10/10/2025
Contratante:	Contratada:	
PREFEITURA MUNICIPAL DE CUPIRA-PE CNPJ: 10.191.799/0001-02	HE CONSTRUTORA E ESTRUTURAS LTDA CNPJ: 27.603.095/0001-94	
Fiscal: Engenheiro Waldson Marcelo dos S. Silva

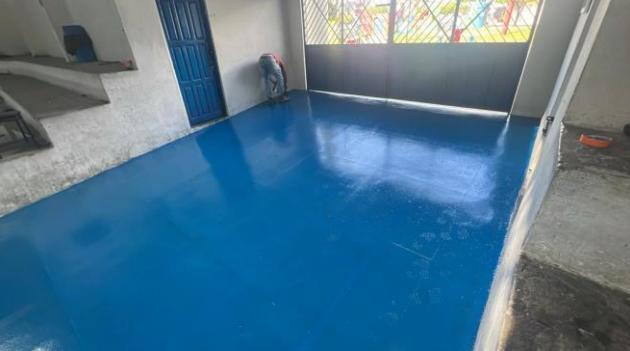
FOTO 1 – REGISTRO FOTOGRÁFICO REALIZADO PELO FISCAL APLICAÇÃO DA PINTURA DO TIPO EPÓXI NO PISO DA QUADRA POLIESPOETIVA. AF_05/2021.
--	--

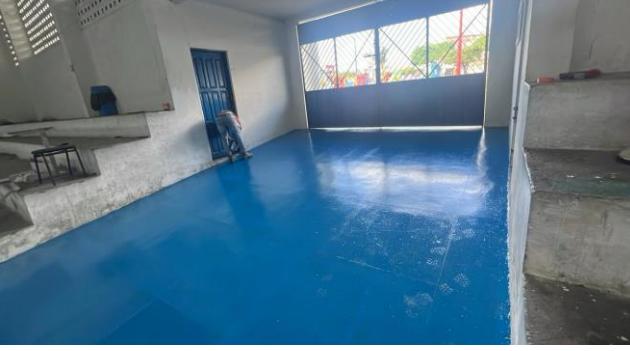
FOTO 2 – REGISTRO FOTOGRÁFICO REALIZADO PELO FISCAL APLICAÇÃO DA PINTURA DO TIPO EPÓXI NO PISO DA QUADRA POLIESPOETIVA. AF_05/2021.
---	--

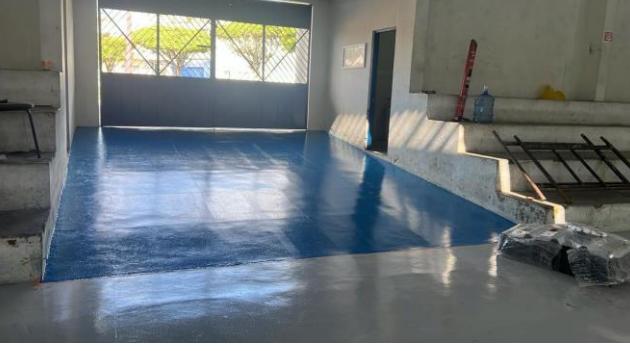
FOTO 3 – REGISTRO FOTOGRÁFICO REALIZADO PELO FISCAL APLICAÇÃO DA PINTURA DO TIPO EPÓXI NO PISO DA QUADRA POLIESPOETIVA. AF_05/2021.
---	--

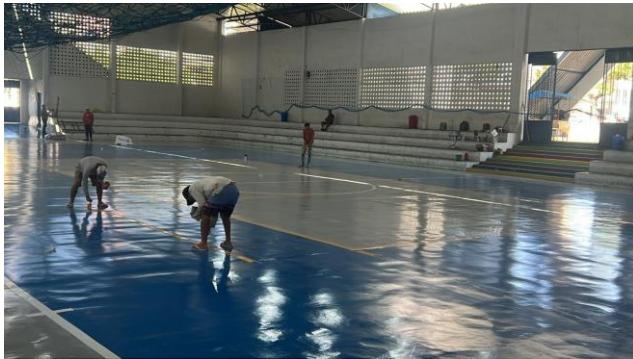
**FOTO 4 – REGISTRO FOTOGRÁFICO
REALIZADO PELO FISCAL**

APLICAÇÃO DA PINTURA DO TIPO EPÓXI NO
PISO DA QUADRA POLIESPOETIVA.
AF_05/2021

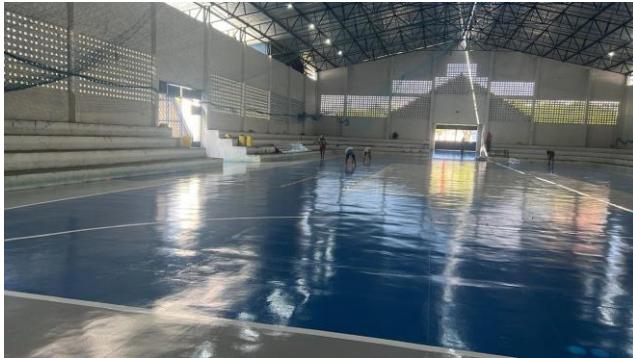
**FOTO 5 – REGISTRO FOTOGRÁFICO
REALIZADO PELO FISCAL**

APLICAÇÃO DA PINTURA DO TIPO EPÓXI NO
PISO DA QUADRA POLIESPOETIVA.
AF_05/2021

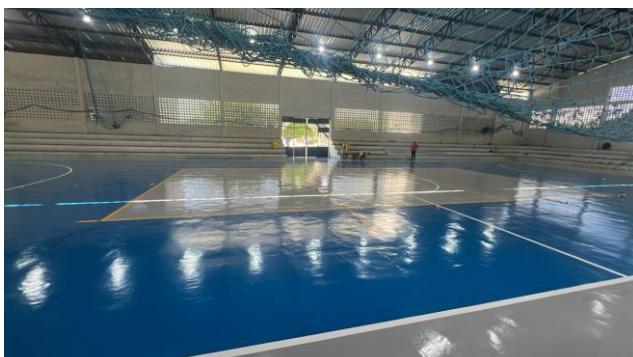
**FOTO 6 – REGISTRO FOTOGRÁFICO
REALIZADO PELO FISCAL**

APLICAÇÃO DA PINTURA DO TIPO EPÓXI NO
PISO DA QUADRA POLIESPOETIVA.
AF_05/2021.

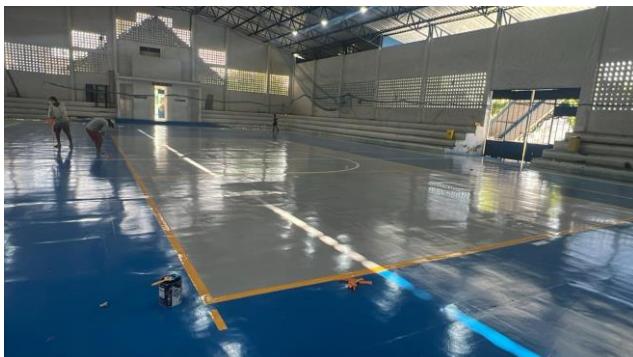
**FOTO 7 – REGISTRO FOTOGRÁFICO
REALIZADO PELO FISCAL**

APLICAÇÃO DA PINTURA DO TIPO EPÓXI NO
PISO DA QUADRA POLIESPOETIVA.
AF_05/2021.

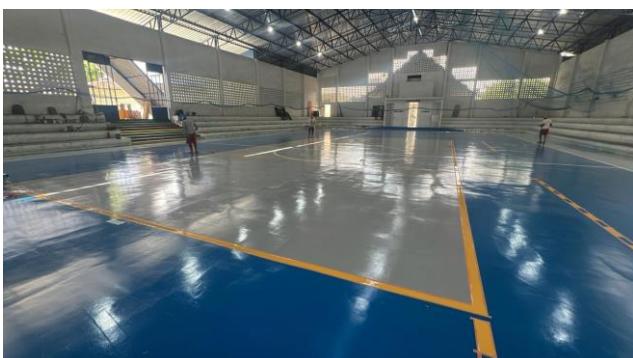
**FOTO 8 – REGISTRO FOTOGRÁFICO
REALIZADO PELO FISCAL**

APLICAÇÃO DA PINTURA DO TIPO EPÓXI NO
PISO DA QUADRA POLIESPOETIVA.
AF_05/2021.

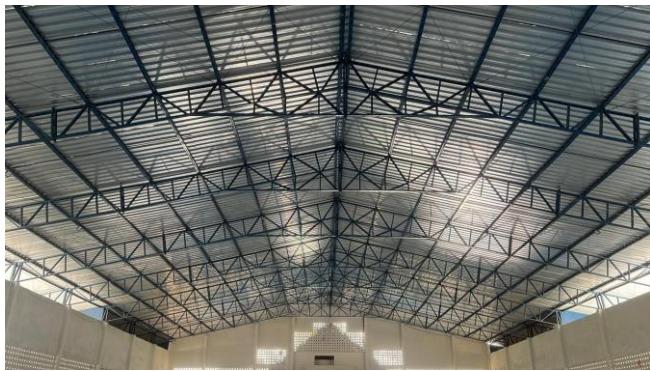
**FOTO 9 – REGISTRO FOTOGRÁFICO
REALIZADO PELO FISCAL**

REALIZAÇÃO DO REGISTRO FOTOGRÁFICO DA
COMPLETA INSTALAÇÃO DA COMEEIRA
CENTRAL . AF_07/2019

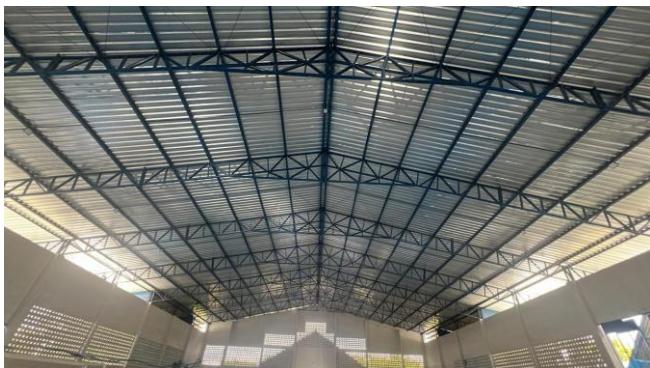
**FOTO 10 – REGISTRO FOTOGRÁFICO
REALIZADO PELO FISCAL**

REALIZAÇÃO DO REGISTRO FOTOGRÁFICO DA
COMPLETA INSTALAÇÃO DA COMEEIRA DE
AÇO CENTRAL. . AF_07/2019

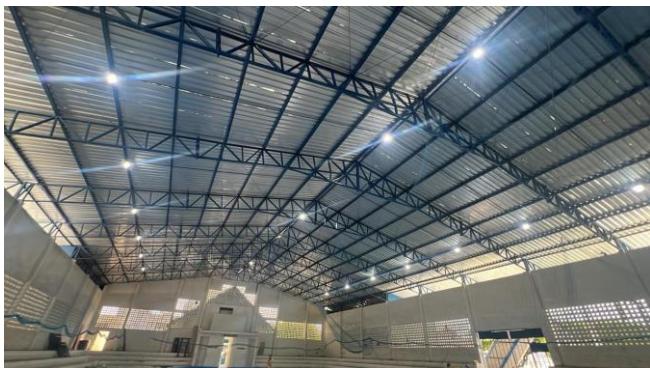
**FOTO 11 – REGISTRO FOTOGRÁFICO
REALIZADO PELO FISCAL**

REALIZAÇÃO DO REGISTRO FOTOGRÁFICO DA
COMPLETA INSTALAÇÃO DA COMEEIRA
CENTRAL DE AÇO. AF_07/2019

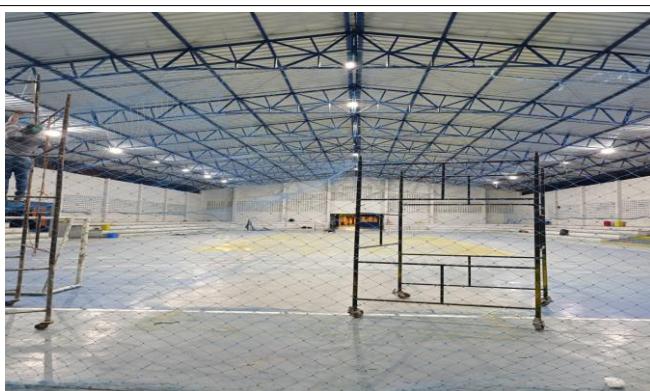
**FOTO 12 – REGISTRO FOTOGRÁFICO
REALIZADO PELO FISCAL**

REALIZAÇÃO DO REGISTRO FOTOGRÁFICO DA
COMPLETA INSTALAÇÃO DA COMEEIRA
CENTRAL DE AÇO. AF_07/2019

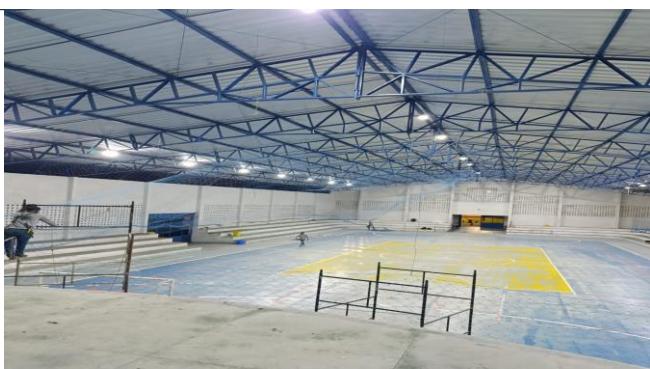
**FOTO 13 – REGISTRO FOTOGRÁFICO
REALIZADO PELO FISCAL**

REALIZAÇÃO DO REGISTRO FOTOGRÁFICO DA
COMPLETA INSTALAÇÃO DA COMEEIRA
CENTRAL DE AÇO. AF_07/2019

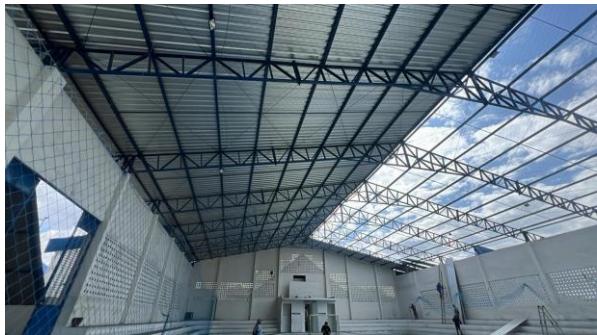
FOTO 14 – REGISTRO FOTOGRÁFICO REALIZADO PELO FISCAL

REALIZAÇÃO DO REGISTRO FOTOGRÁFICO UTILIZADO PARA MUNITORAR A EXECUÇÃO DO SERVIÇO DE COLOCAÇÃO DO TELHADO DE CHAPA DE AÇO GALVANIZADO. AF_07/2019

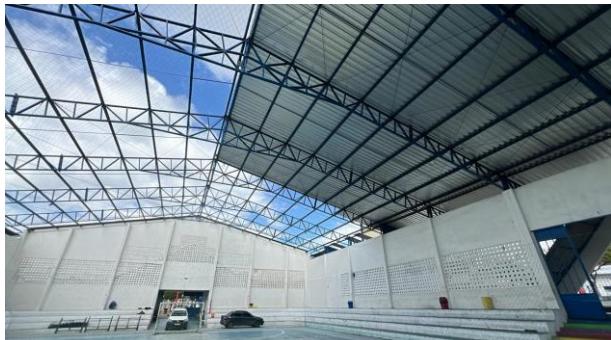
FOTO 15 – REGISTRO FOTOGRÁFICO REALIZADO PELO FISCAL

REALIZAÇÃO DO REGISTRO FOTOGRÁFICO UTILIZADO PARA MUNITORAR A EXECUÇÃO DO SERVIÇO DE COLOCAÇÃO DO TELHADO DE CHAPA DE AÇO GALVANIZADO. AF_07/2019

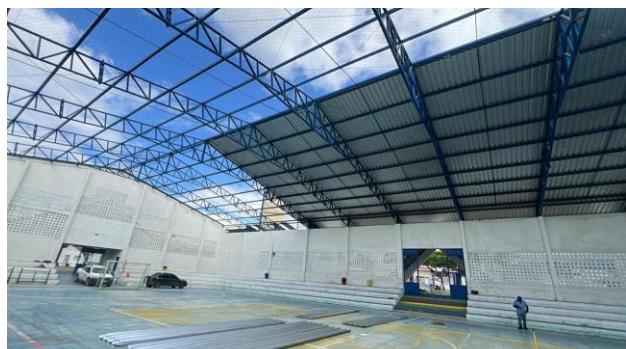
FOTO 16 – REGISTRO FOTOGRÁFICO REALIZADO PELO FISCAL

REALIZAÇÃO DO REGISTRO FOTOGRÁFICO UTILIZADO PARA MUNITORAR A EXECUÇÃO DO SERVIÇO DE COLOCAÇÃO DO TELHADO DE CHAPA DE AÇO GALVANIZADO. AF_07/2019

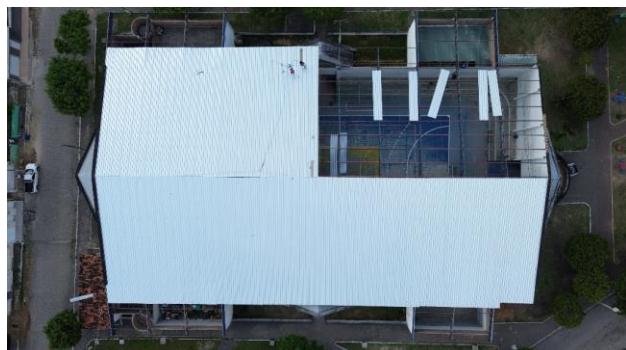
FOTO 17 – FOTOGRAFIA AÉRIA FEITA ATRAVÉS DE DRONE

REGISTRO FOTOGRÁFICO REALIZADO ATRAVÉS DO DRONE, UTILIZADA PARA MUNITORAR A EXECUÇÃO DO SERVIÇO DE COLOCAÇÃO DO TELHADO DE CAPA DE AÇO GALVANIZADO. AF_07/2019

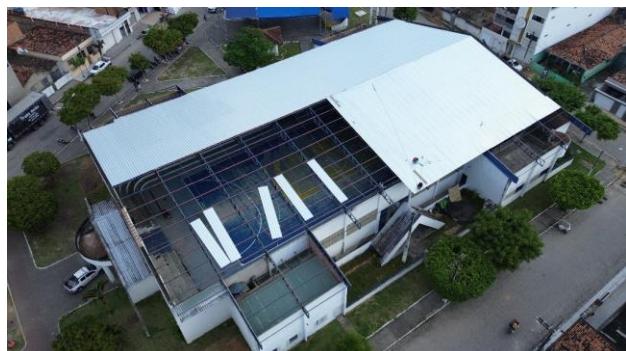
FOTO 18 – FOTOGRAFIA AÉRIA FEITA ATRAVÉS DE DRONE

REGISTRO FOTOGRÁFICO REALIZADO ATRAVÉS DO DRONE, UTILIZADA PARA MUNITORAR A EXECUÇÃO DO SERVIÇO DE COLOCAÇÃO DO TELHADO DE CHAPA DE AÇO GALVANIZADO. AF_07/2019

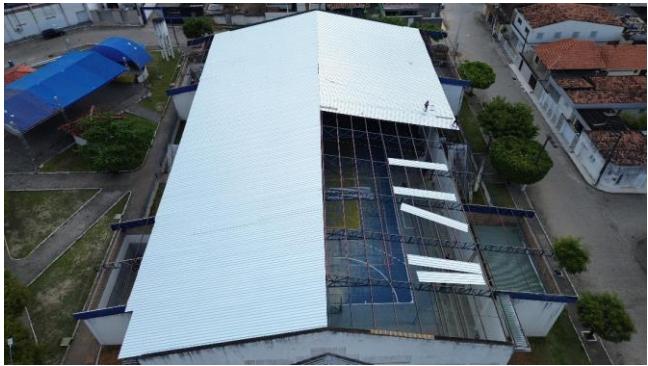
FOTO 19 – FOTOGRAFIA AÉRIA FEITA ATRAVÉS DE DRONE

REGISTRO FOTOGRÁFICO REALIZADO ATRAVÉS DO DRONE, UTILIZADA PARA MUNITORAR A EXECUÇÃO DO SERVIÇO DE COLOCAÇÃO DO TELHADO DE CHAPA DE AÇO GALVANIZADO. AF_07/2019

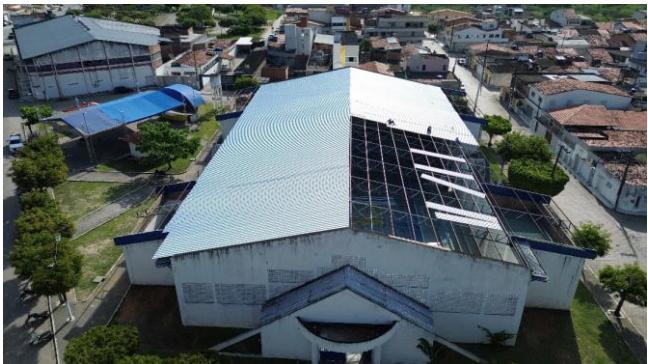
FOTO 20 – FOTOGRAFIA AÉRIA FEITA ATRAVÉS DE DRONE

REGISTRO FOTOGRÁFICO REALIZADO ATRAVÉS DO DRONE, UTILIZADA PARA MUNITORAR A EXECUÇÃO DO SERVIÇO DE COLOCAÇÃO DO TELHADO DE CHAPA DE AÇO GALVANIZADO. AF_07/2019

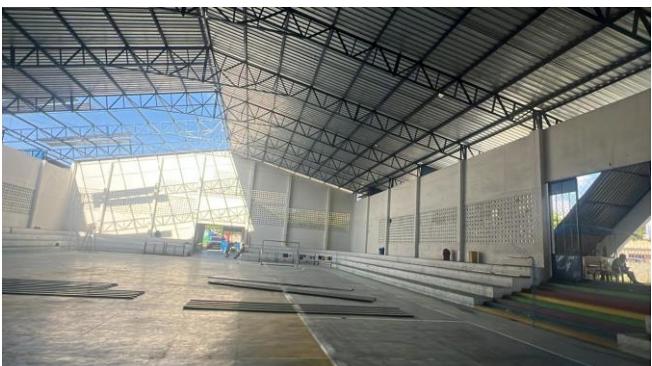
FOTO 21 – REGISTRO FOTOGRÁFICO REALIZADO PELO FISCAL

REALIZAÇÃO DO REGISTRO FOTOGRÁFICO UTILIZADO PARA MUNITORAR A EXECUÇÃO DO SERVIÇO DE COLOCAÇÃO DO TELHADO DE CHAPA DE AÇO GALVANIZADO. AF_07/2019

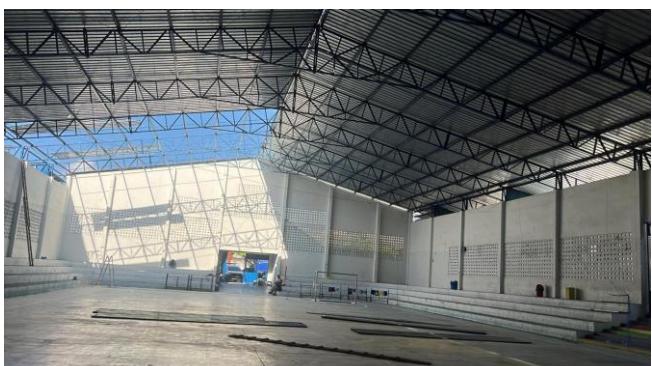
FOTO 22 – REGISTRO FOTOGRÁFICO REALIZADO PELO FISCAL

REALIZAÇÃO DO REGISTRO FOTOGRÁFICO UTILIZADO PARA MUNITORAR A EXECUÇÃO DO SERVIÇO DE COLOCAÇÃO DO TELHADO DE CHAPA DE AÇO GALVANIZADO. AF_07/2019

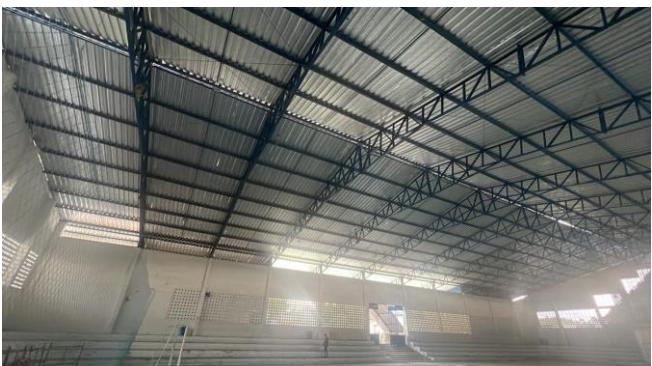
FOTO 23 – REGISTRO FOTOGRÁFICO REALIZADO PELO FISCAL

REALIZAÇÃO DO REGISTRO FOTOGRÁFICO UTILIZADO PARA MUNITORAR A EXECUÇÃO DO SERVIÇO DE COLOCAÇÃO DO TELHADO DE CHAPA DE AÇO GALVANIZADO. AF_07/2019

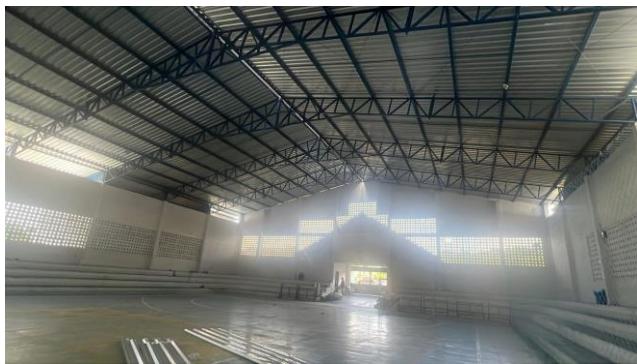
FOTO 24 – REGISTRO FOTOGRÁFICO REALIZADO PELO FISCAL

REALIZAÇÃO DO REGISTRO FOTOGRÁFICO UTILIZADO PARA MUNITORAR A EXECUÇÃO DO SERVIÇO DE COLOCAÇÃO DO TELHADO DE CHAPA DE AÇO GALVANIZADO. AF_07/2019

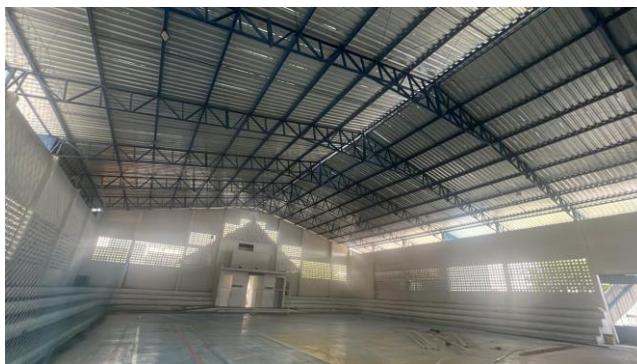
FOTO 25 – REGISTRO FOTOGRÁFICO REALIZADO PELO FISCAL

REALIZAÇÃO DO REGISTRO FOTOGRÁFICO UTILIZADO PARA MUNITORAR A EXECUÇÃO DO SERVIÇO DE COLOCAÇÃO DO TELHADO DE CHAPA DE AÇO GALVANIZADO. AF_07/2019

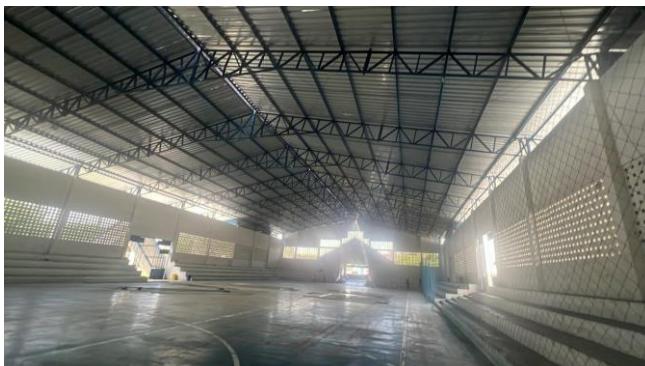
FOTO 26 – REGISTRO FOTOGRÁFICO REALIZADO PELO FISCAL

REALIZAÇÃO DO REGISTRO FOTOGRÁFICO UTILIZADO PARA MUNITORAR A EXECUÇÃO DO SERVIÇO DE COLOCAÇÃO DO TELHADO DE CHAPA DE AÇO GALVANIZADO. AF_07/2019

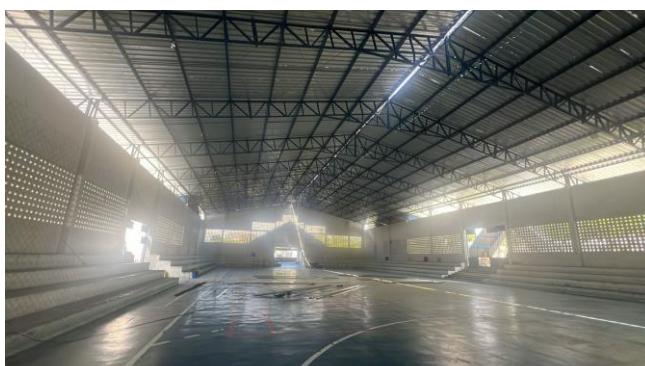
FOTO 27 – REGISTRO FOTOGRÁFICO REALIZADO PELO FISCAL

REALIZAÇÃO DO REGISTRO FOTOGRÁFICO UTILIZADO PARA MUNITORAR A EXECUÇÃO DO SERVIÇO DE COLOCAÇÃO DO TELHADO DE CHAPA DE AÇO GALVANIZADO. AF_07/2019

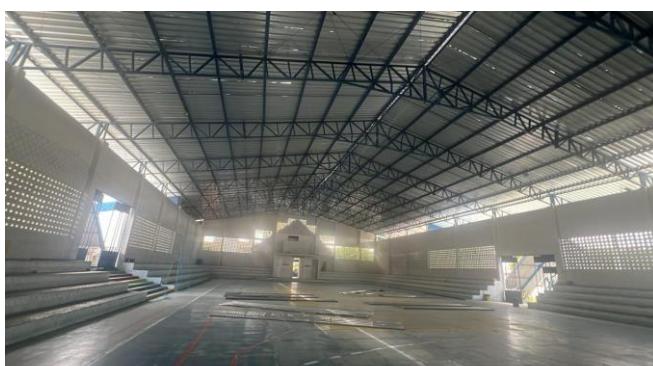
FOTO 28 – REGISTRO FOTOGRÁFICO REALIZADO PELO FISCAL

REALIZAÇÃO DO REGISTRO FOTOGRÁFICO UTILIZADO PARA MUNITORAR A EXECUÇÃO DO SERVIÇO DE COLOCAÇÃO DO TELHADO DE CHAPA DE AÇO GALVANIZADO. AF_07/2019
